東日本大震災災害復旧工事 施工事例

東日本大震災で被害を受けた橋梁の復旧工事にリバコン工法が採用されました。

| ● 工事名称 | 一般県道吉里吉里釜石線 大槌大橋地区

橋梁災害復旧工事 | ● 特約店 | 株式会社 栄組 |

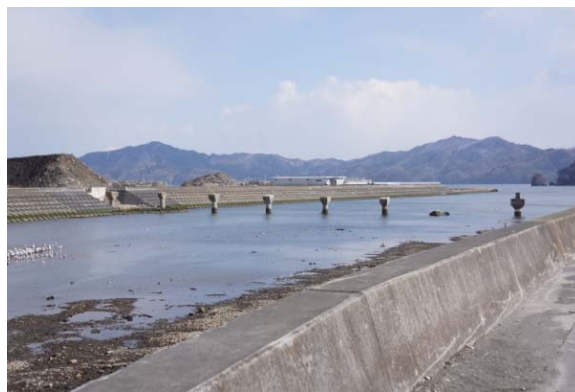
津波により被災した橋梁

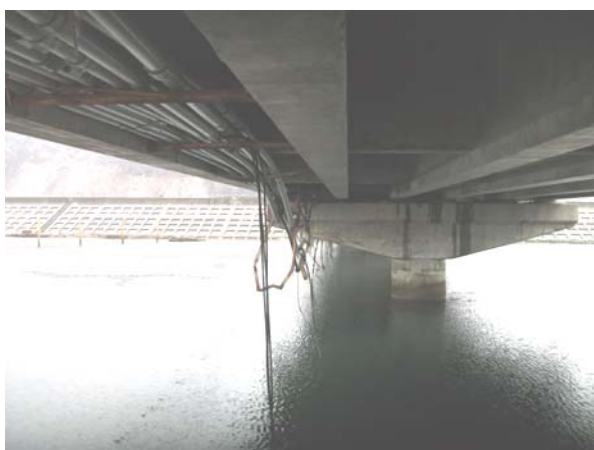
施工前

下地処理は、火災による煤等を落とすため高圧水による洗浄を行い、その後リバコンを塗布しました。

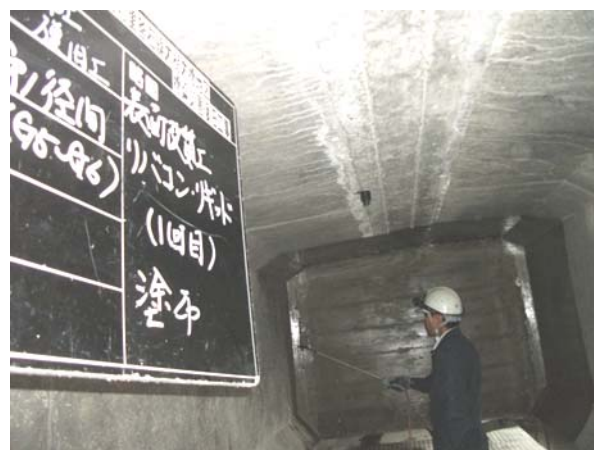
②リバコン・リキッド塗布工

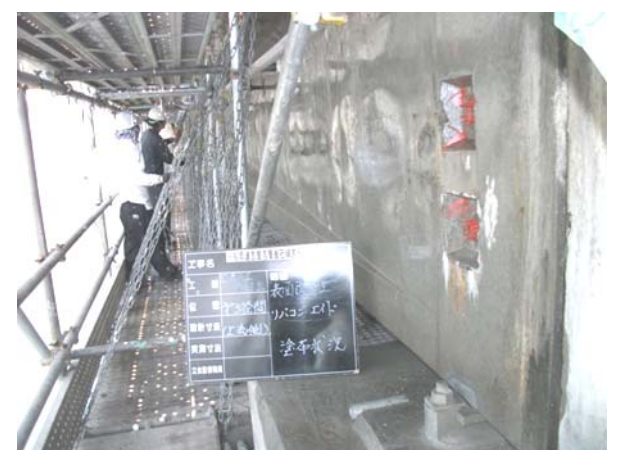
③リバコン・エイド塗布工
